水源の森再生PJ

【竹林整備編】～荒れた竹林の環境改善～

2021年8月1日(日) 参加者24名

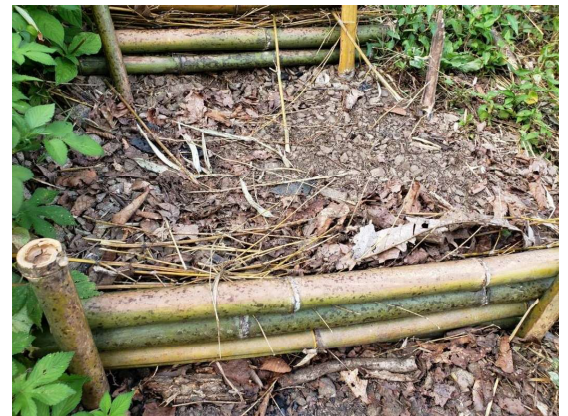
斜面に段を切って、周りに水が浸透する穴をつくり、降った雨が斜面を流れていかに地中にしみこぶようにします。もみ殻くん炭を撒いて上から落ち葉のマルチを作って、地面を安定させます。

急斜面のため、水が浸透せずにそのまま土とともに下の畑に流れ出していました。ちょうど斜面下の畑で作業していた方も、雨で土が流れ込んでくるのが気になっていたようです。

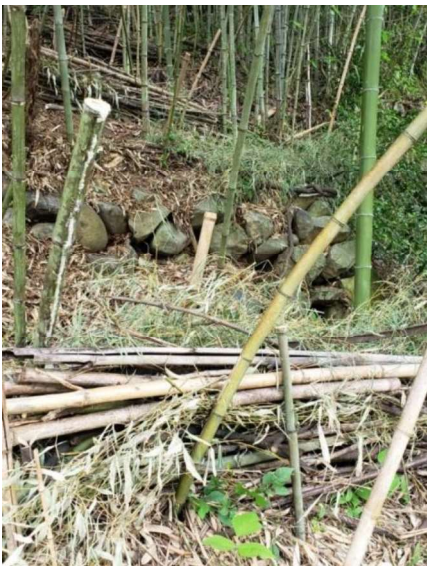
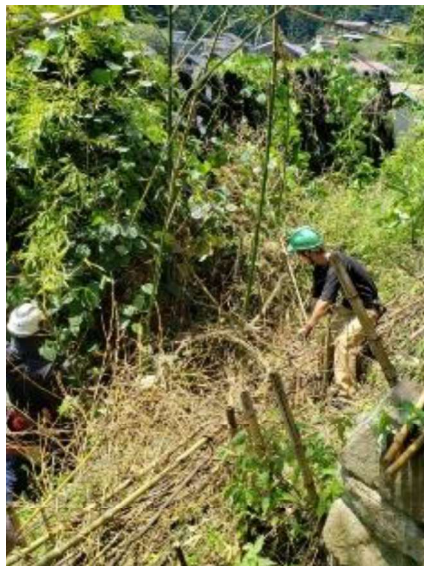
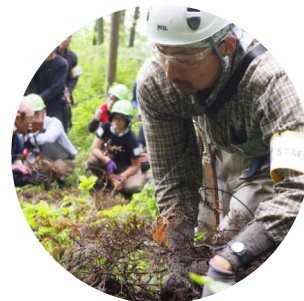
まずは、枯れ枝などを切り出して整理していきます。ここで切った枝や竹は、斜面の等高線に沿って、枝や落ち葉を絡ませて組んでいきます。この様にすると、枝や竹が朽ちて土に戻っていきます。

手入れが行き届いていない竹ヤブの中は、枯れ枝などにより薄暗く、風通しも悪くなっています。
